## MENGANALISA GANGGUAN PADA ROTOR GENERATOR GROUND FAULT DI PLTU KEBAN AGUNG

<sup>1</sup>PT Priamanaya Energi

### Penyebab Rotor Generator Grounding Fault Pada PT. Priamanaya Energi 2x150 MW

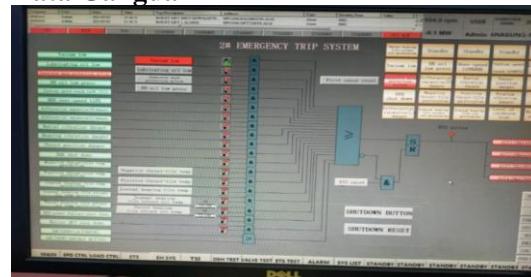
Gambar 1 Monitor CCR ETS (Sumber ; Doc.Recky.Maret 2021

Alarm yang muncul pada ETS Monitor CCR adalah Generator Protection Jam 15.24

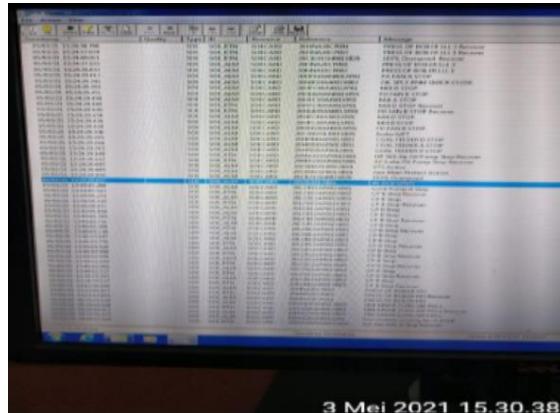
Gambar 2 Monitor GIS

Jam 15.24 pada Sequence of Event ( SOE ) yang muncul adalah GCB Open dilanjut Over speed OPC 103 % dan Generator Main Protection Active

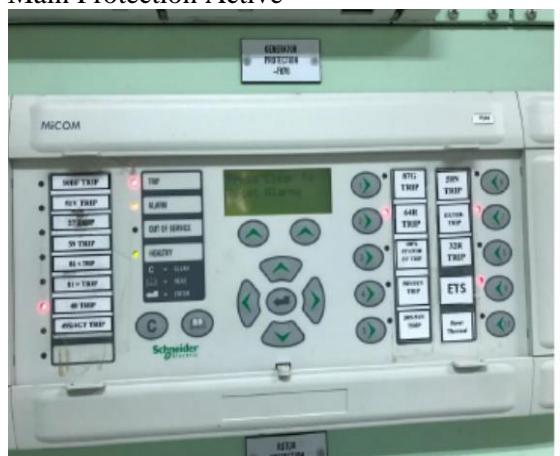
Gambar 3 Panel Micom

Data pada panel Micom muncul Alarm Relay 64R , Relay 40 Trip , Ext Trip . Langkah Pemeriksaan :

Team Electric melakukan pemeriksaan di area sekitar Generator dan di Temukan Kondisi Busbar Eksitasi yang menuju ke Rotor Generator terdapat kotoran debu

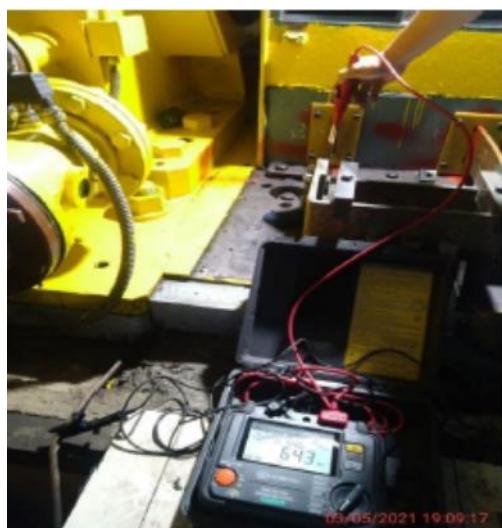
Gambar 6 Megger Sistem Hasil Positif

Hasil Insulation Resistance / Megger sistem eksitasi Busbar Positip ( + ) setelah dilakukan pembersihan dan revarnish Kondisi Normal = 643 M Ohm

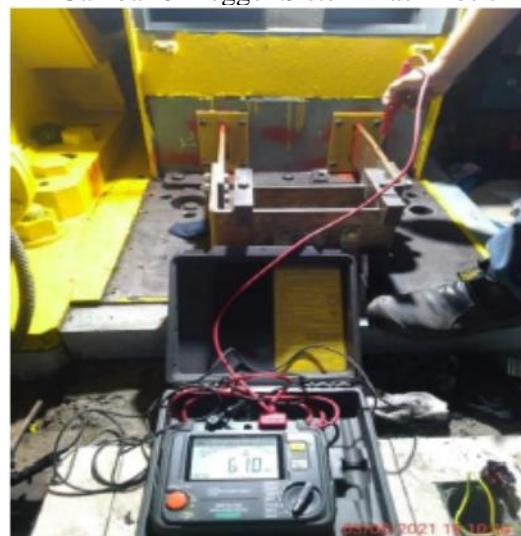
Gambar 7 Megger sistem Hasil Negatif

Hasil Insulation Resistance/ Megger sistem eksitasi Busbar Negatif ( - ) setelah dilakukan pembersihan dan revarnish Kondisi Normal = 610 M Ohm
